Note om tandhjulsskader, del I

Sub case fatigue/Case crushing

Curt Christensen og Henrik Bang

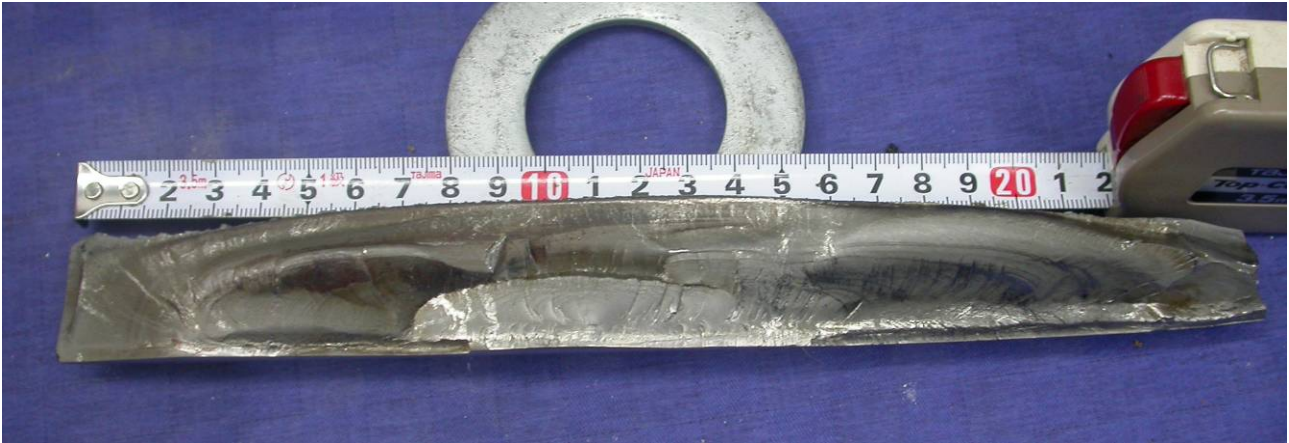
Figur 2 til 6 viser eksempler på afbrækkede tænder fra geardrivaksler. Brudfladerne afslører tydeligt at der er startet udmattelsesrevner fra lineære fejl inde i materialet. De muslede brud udbreder sig til alle sider både udad mod tandoverfladen og på tværs af tanden. Dette er typisk tilfælde af sub case fatigue.

Figur 2: Foto af brudflade fra afbrækket tand. Typisk udseende for udmattelsesbrud.

For kvalitets gear hvor eventuelle gearnedbrud er bekostelige eller udgør sikkerhedsmæssige risici er det nødvendigt at have en indkøbspolitik og -specifikation, der sikrer mod uhensigtsmæssige slaggeindeslutninger på uheldige steder i materialet. Det kan opnås ved at benytte tilstrækkelig stor sikkerhedsmargin mellem belastnings- og egenskabsprofil (aftand mellem rød og grøn kurve i Figur 1) ved at undgå de lokale slaggeindeslutninger gennem kvalitetsikringsforanstaltninger i stål fremstillingen og kvalitetskontrol af de færdige emner (undgå de lokale dyk i udmattelsesstyrke). Sidstnævnte kan opnås ved hjælp af avanceret ultralydscanning, hvor man kan detektere og frasortere fejlindikationerne inden færdigmontage.

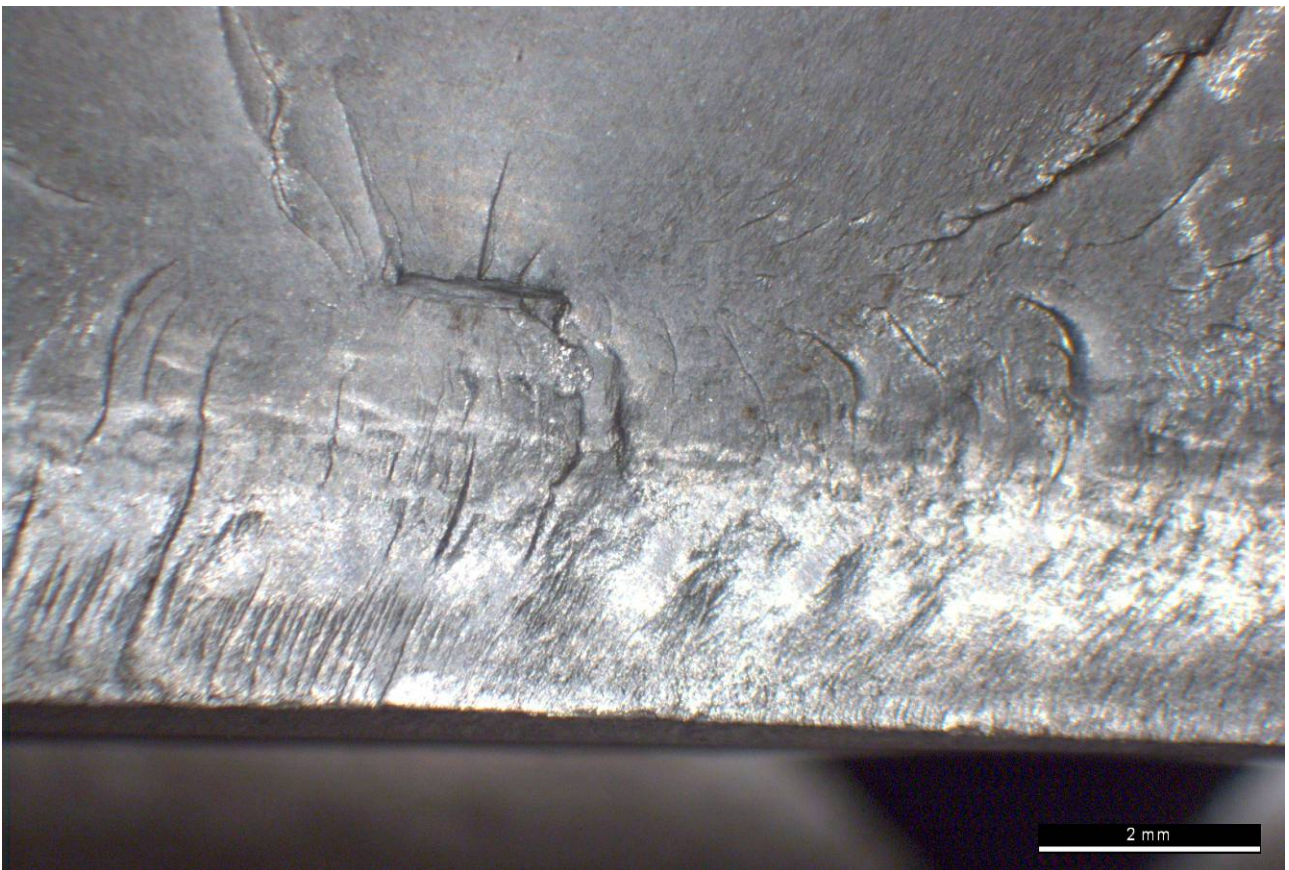
Figur 3: Nærbillede af område under overfladen indeholdende startstedet for udmattelse.

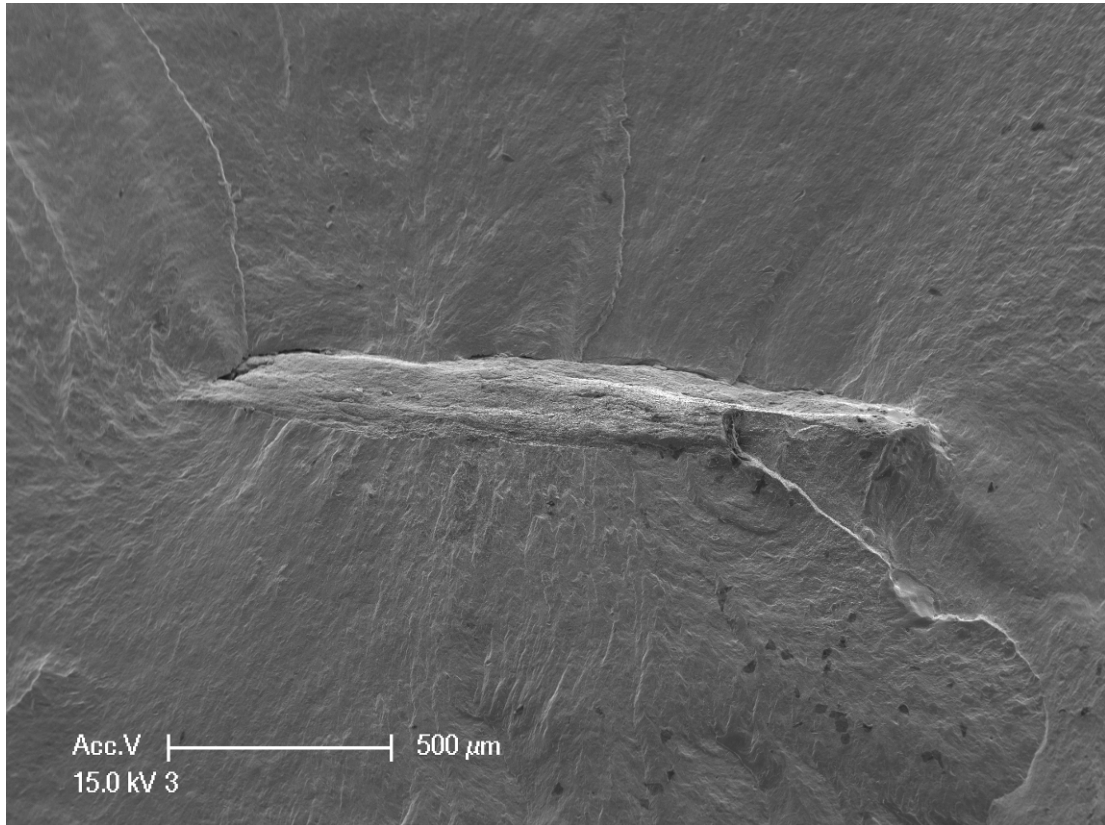
Figur 4: Højere forstørrelse af revnestartområdet.

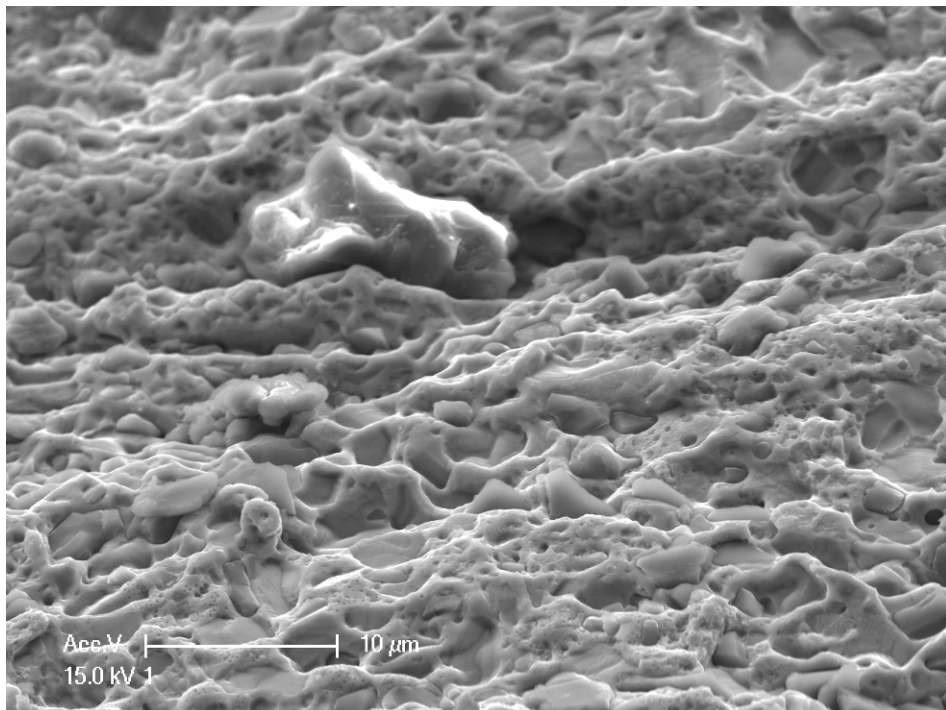
Figur 5: Høj forstørrelse af overfladen i revnestartstedet. Udseendet er typisk for revner opstået under stålframstillingen i forbindelse med ikke-metalliske slagger i stålet.

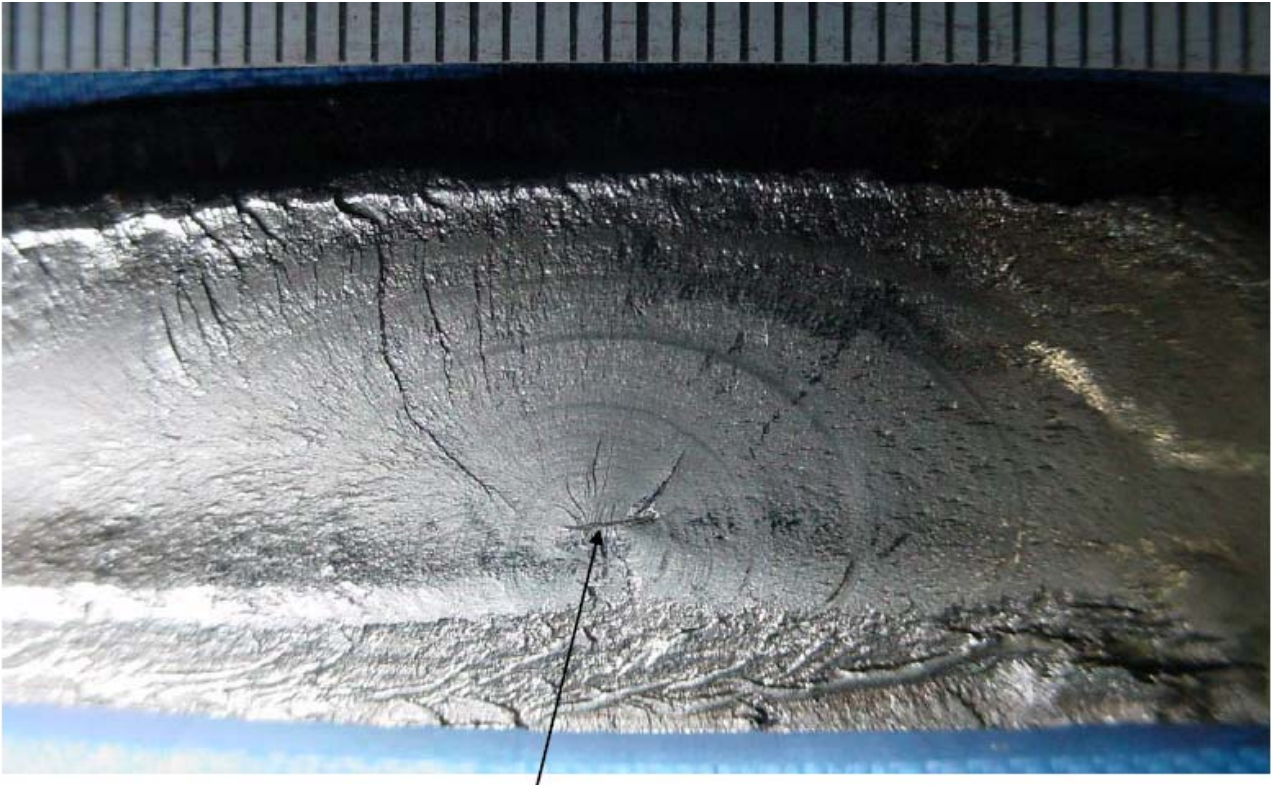
Figur 6: Et eksempel på subcase fatigue med tydelig markering af concentriske vækstlinier udstrålende fra et fælles startsted ved en ikke-metallisk slaggeansamling (ved pilen).

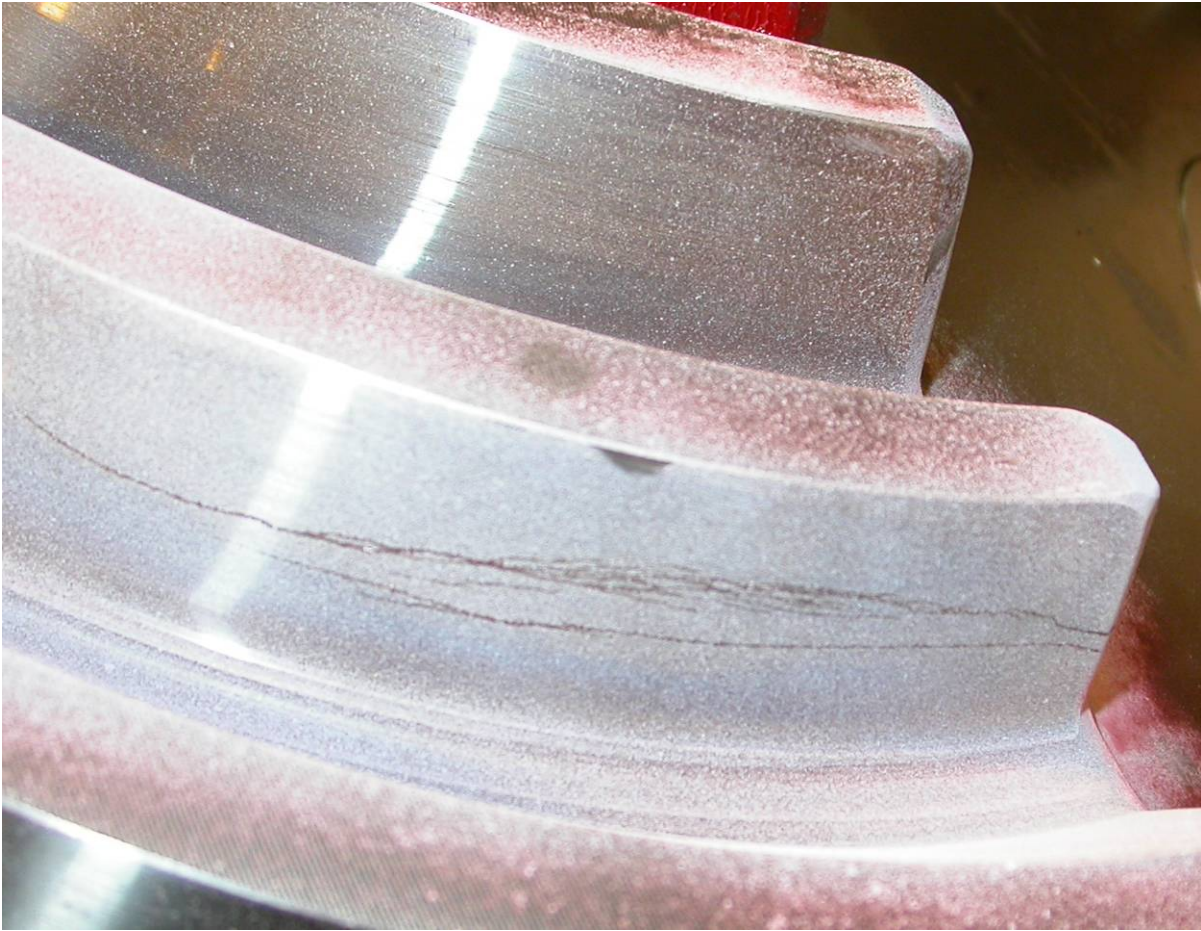
Figur 7 viser en tand der endnu ikke er brækket af, men hvor man kan se revnerne i tandflanken fremkaldt vha. penetrant-prøvning. Figur 8 og 9 viser eksempler hvor skaderne er mere fremskredne. Case crushing ender typisk med at tandoverfladen splintres i lange tynde stykker.

Figur 7: Eksempel på case crushing i et tidligt stadie i et bevel gear, hvor overfladen endnu er intakt. Revnerne i overfladen er fremkaldt ved hjælp af penetrant prøvning.

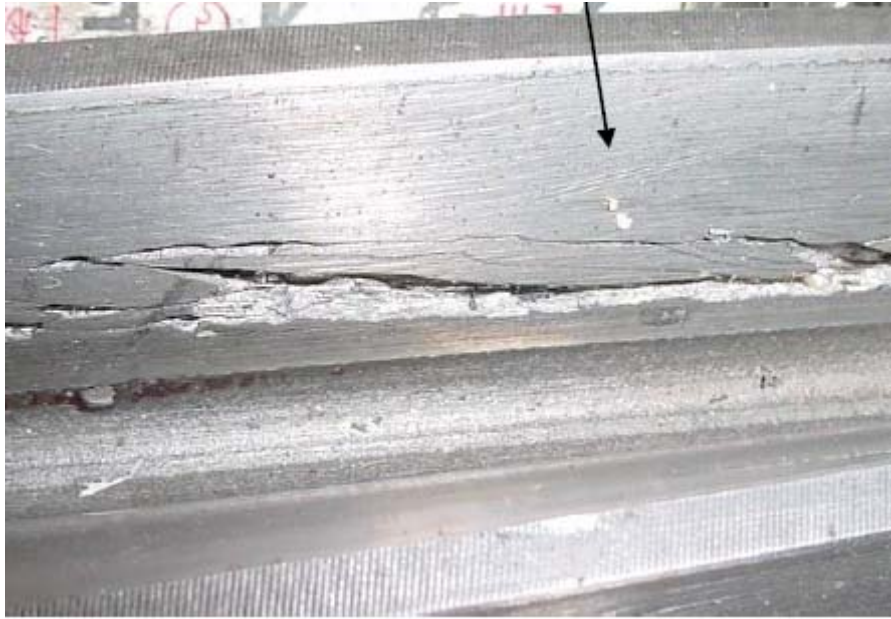
Figur 8: Eksempel på case crushing i et lidt mere fremskreden stadie med udfald af lange splinter af overfladen.

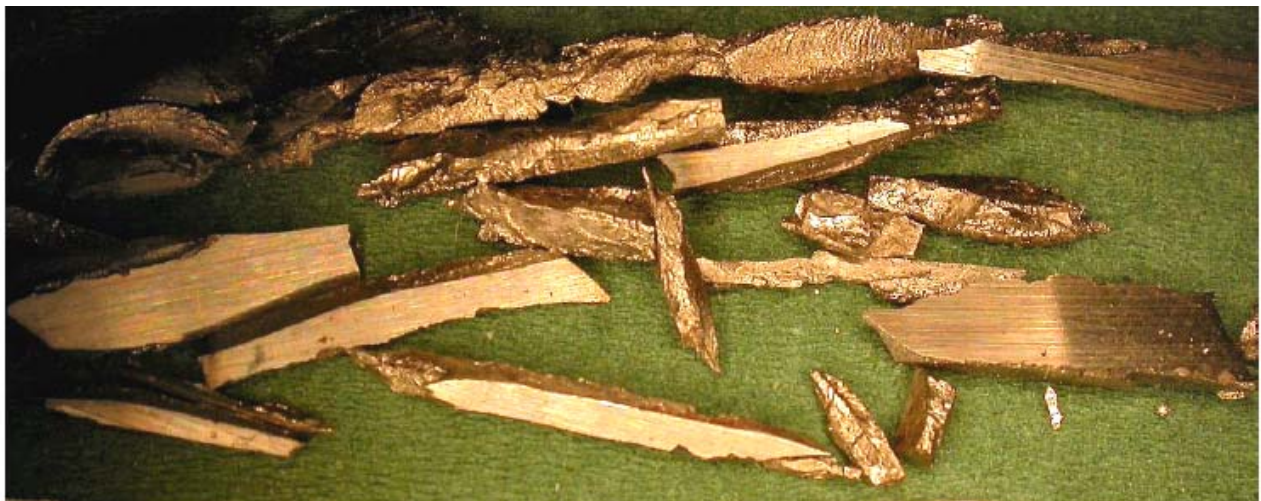
Figur 9: Samling af typiske afbrækkede og udfaldne splinter fra tandoverfladen.
