Præsenteret ved Vintermødet 2006, Dansk Metallurgisk Selskab, Sorø, 4-6. januar 2006

## **Korrosion af rustfrit stål i svømmehalsmiljø**

Ebbe Rislund og Jesper N. Holst

FORCE Technology  
Park Alle 345  
2605 Brøndby

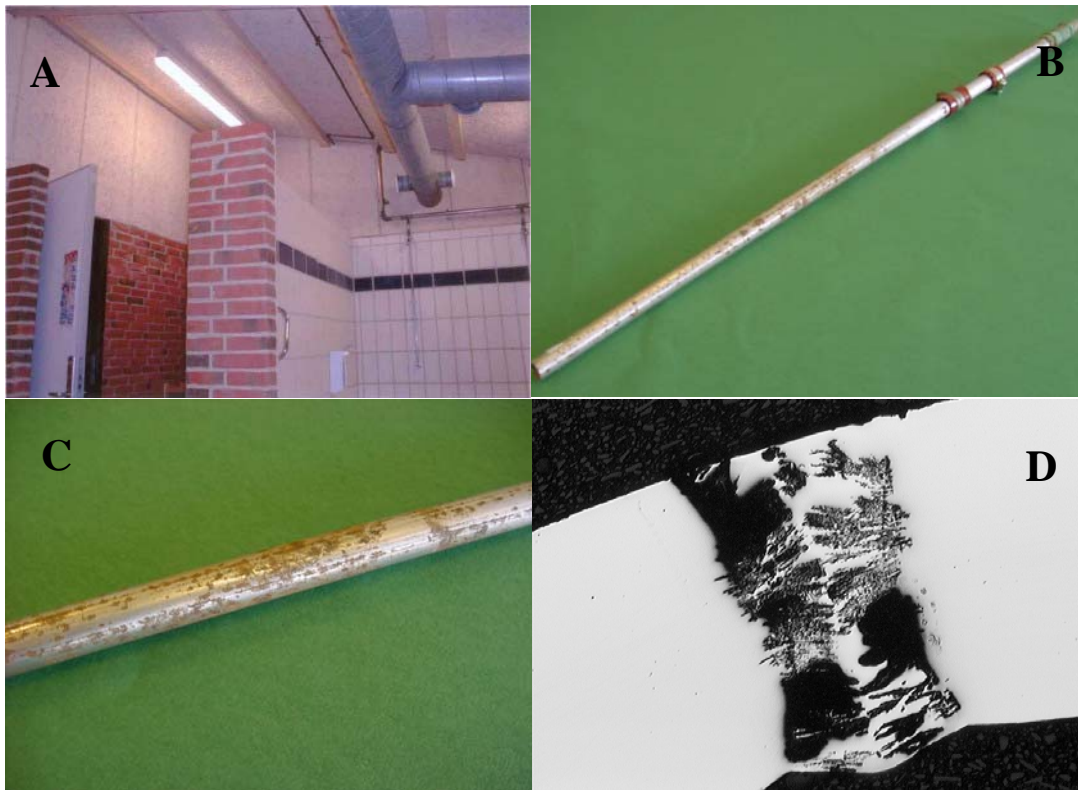
Figur 1. Brugsvandsrør gennemtæret udefra som følge af kloridforurening fra svømmehallen.

- a. viser røret, der forløber under loftet og forsyner bruserne i baggrunden.  
Det ses, at der hvor røret bliver dagligt rengjort er der ingen korrosion.
- b. viser et rørstykke med to gennemtæringer.
- c. viser et nærbillede af røret med overfladiske grubetæringer.
- d. viser en gennemtæring udefra gennem rørets svejsning.

Men det kan gå værre endnu. Figur 1 viser et brugsvandsrør af AISI 304, der har siddet i et bruserum tæt på indgangen til svømmehallen, og som er gennemtæret udefra som følge af atmosfæren fra hallen.

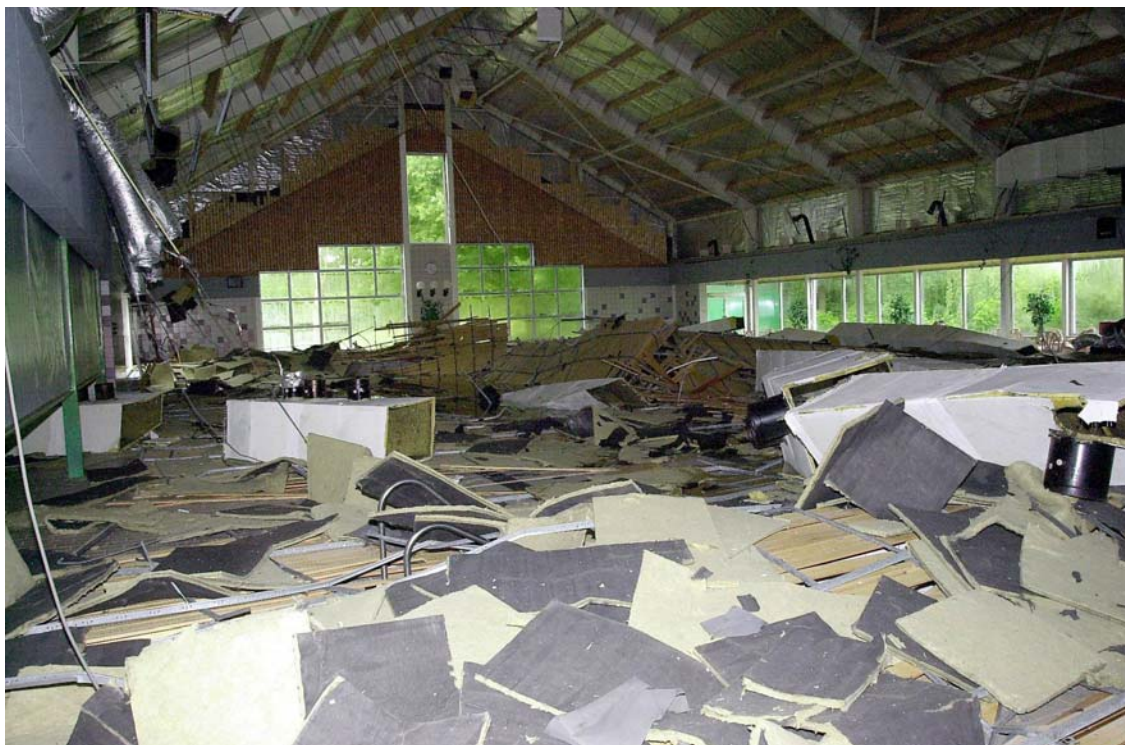
Figur 2. Svømmehallen i Steenwijk morgenen efter ulykken.

Efter en årrække med forskningsaktiviteter, hvor viden om kloridkilder og overførsel til det rustfrie stål blev yderligere udbygget og belyst, kom næste ubehagelige overraskelse. I 2001 brød ophængene til ventilationskanalerne sammen i en svømmehal i Steenwijk i Holland (4). Kanalerne faldt ned og tog hele loftet med. Figur 2 viser svømmehallen efter ulykken. Heldigvis skete ulykken om natten, så der ikke kom mennesker til skade, men den viste, at problemet stadig er aktuelt at tage stilling til, og hvad man måtte have lært af Usterulykken, var der altså nogle, der ikke havde fået at vide.
