Korrosion og scaling i geotermisk vand

Jakob Mølholm

FORCE Technology

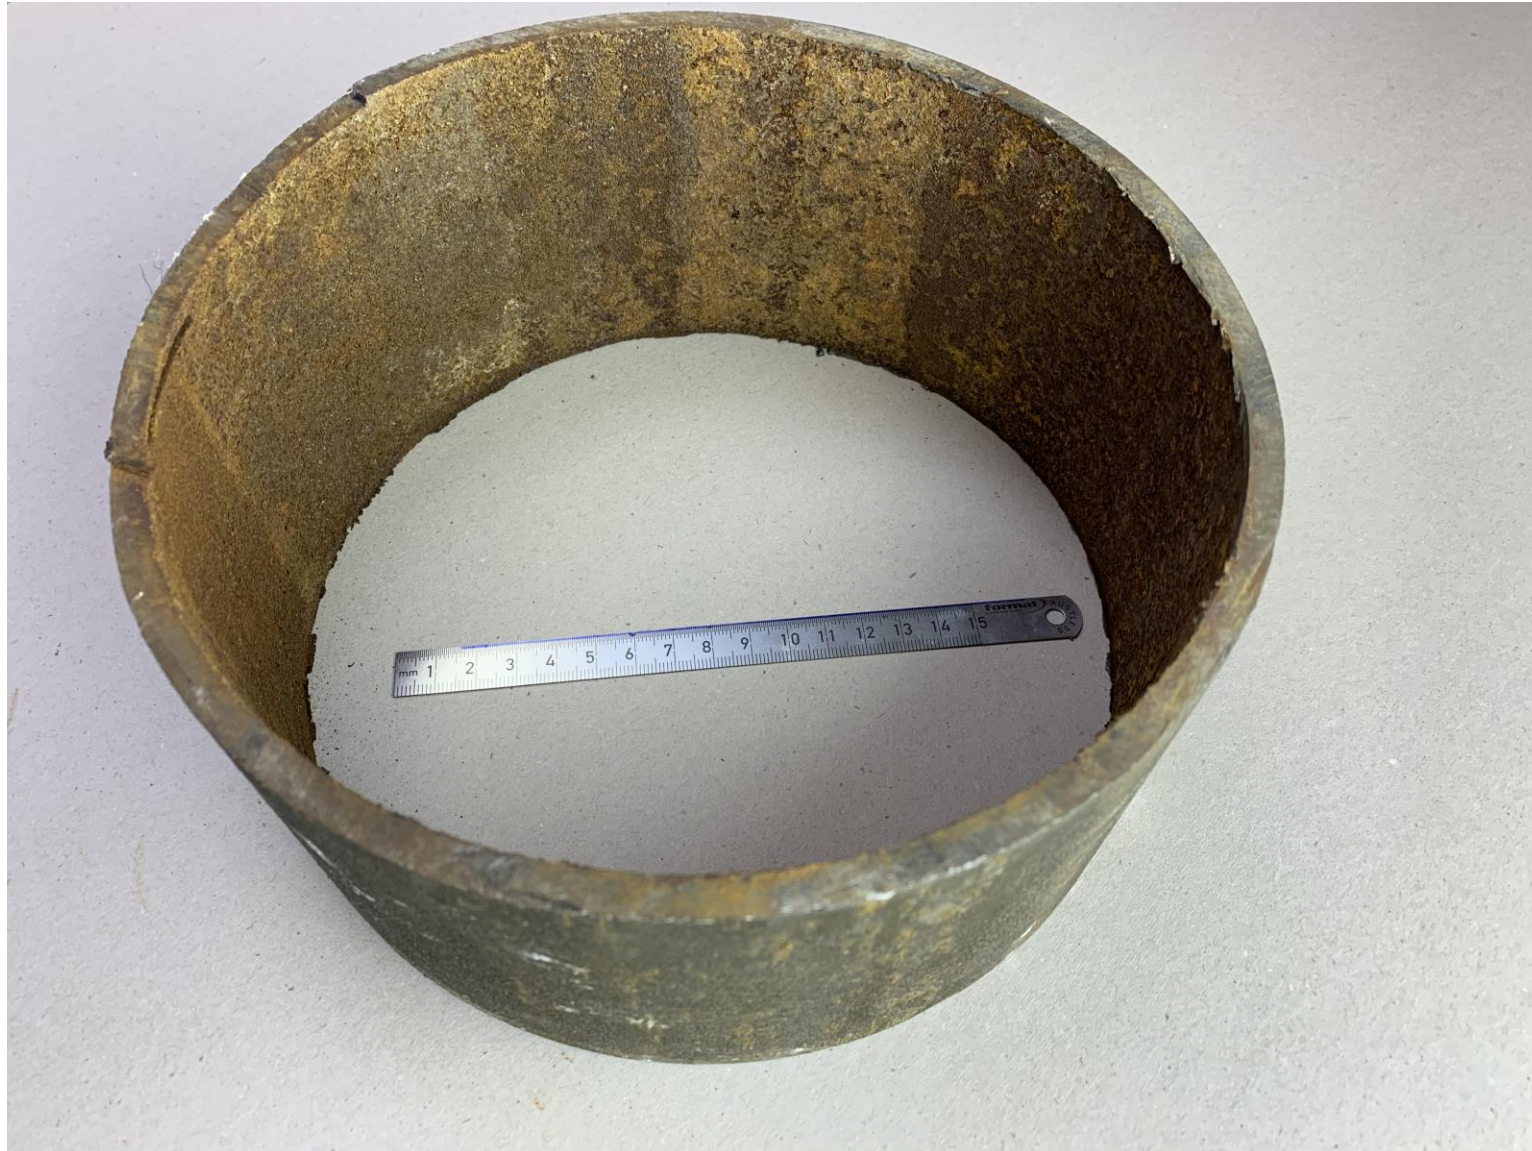
Rør fra Thisted – ingen korrosion efter 30 år !

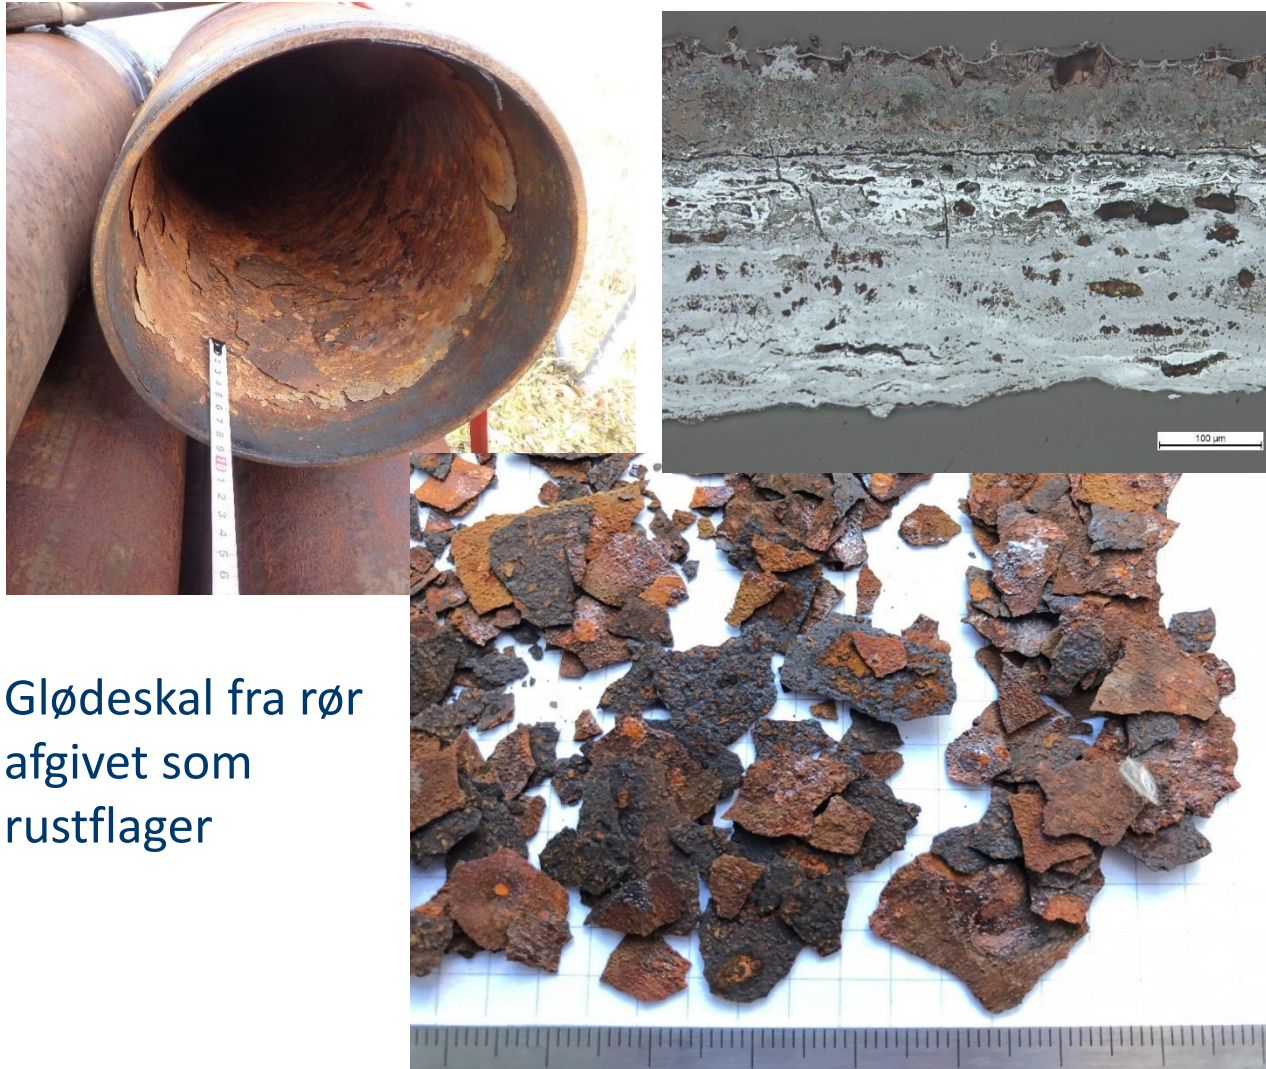
Overfladen på brøndrørene er afgørende

Nye rør der har ligget oplagret udendørs i flere år

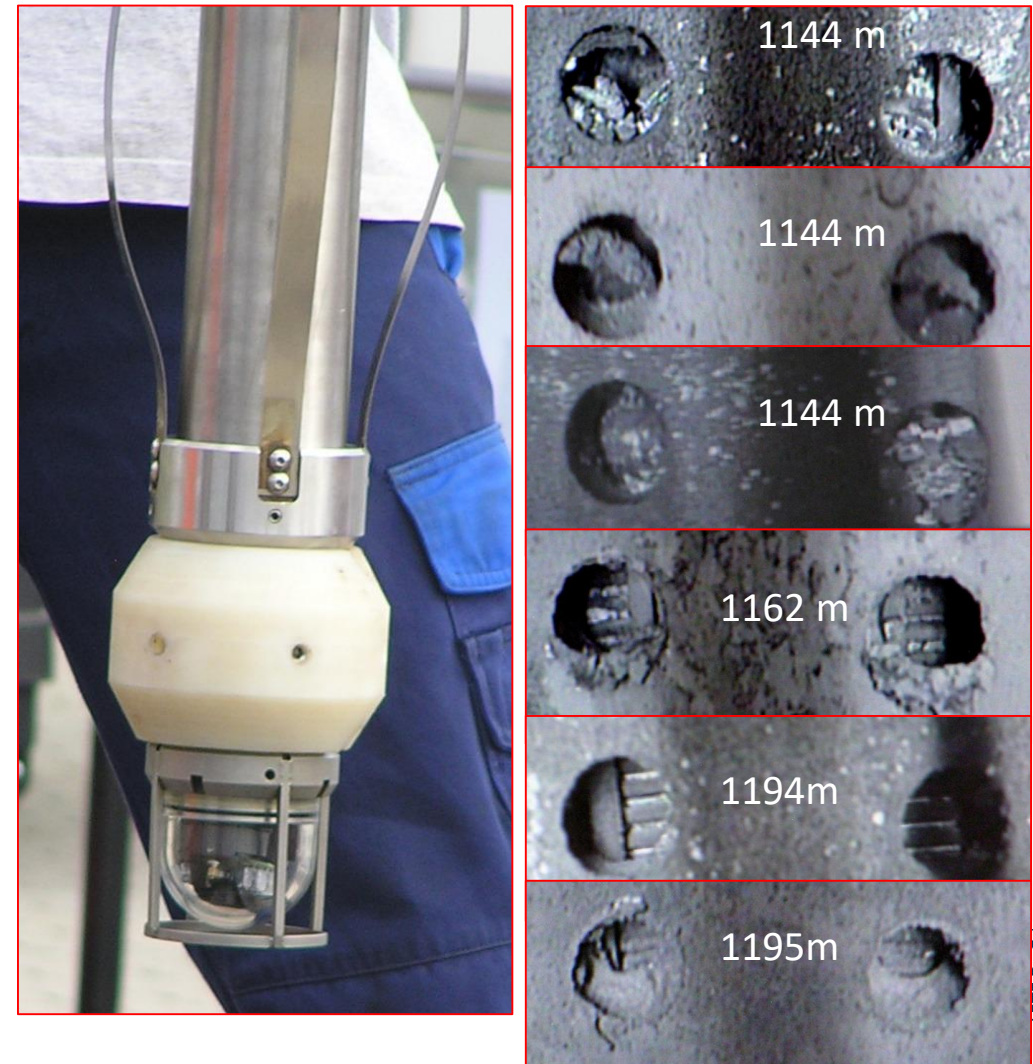
Glødeskal fra rør
afgivet som
rustflager

Kamerainspektion af rør

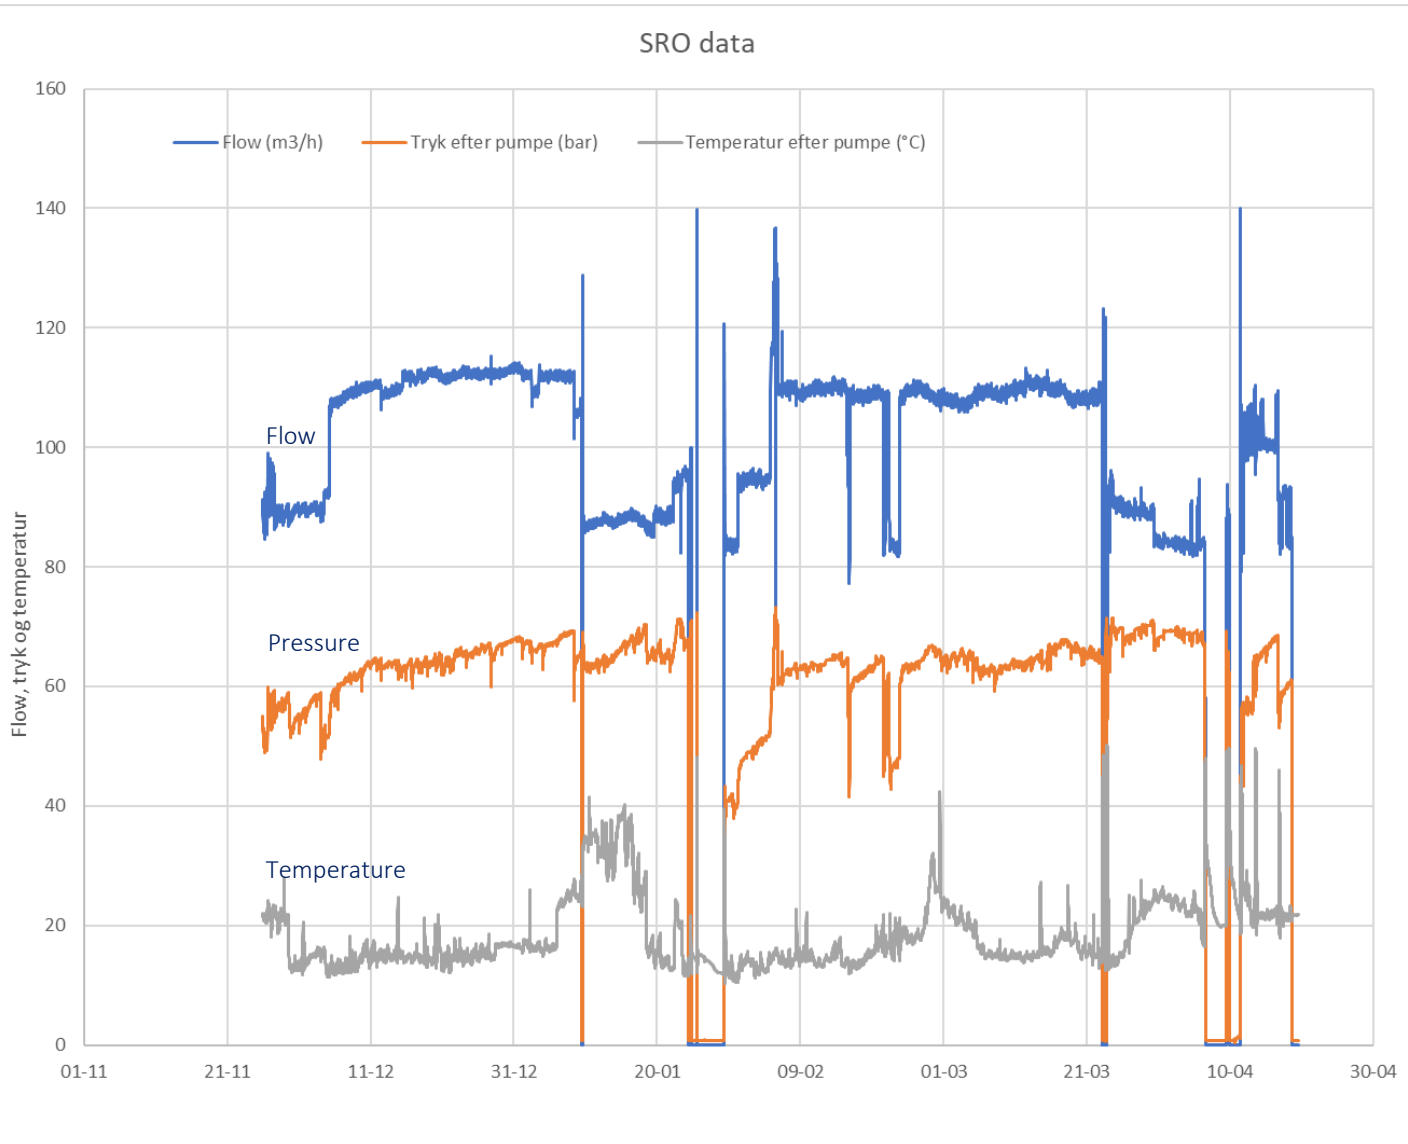
Indledende resultater indikerer iltindtrængning i en lokation

De 2 målinger indikere
iltindtrængning.

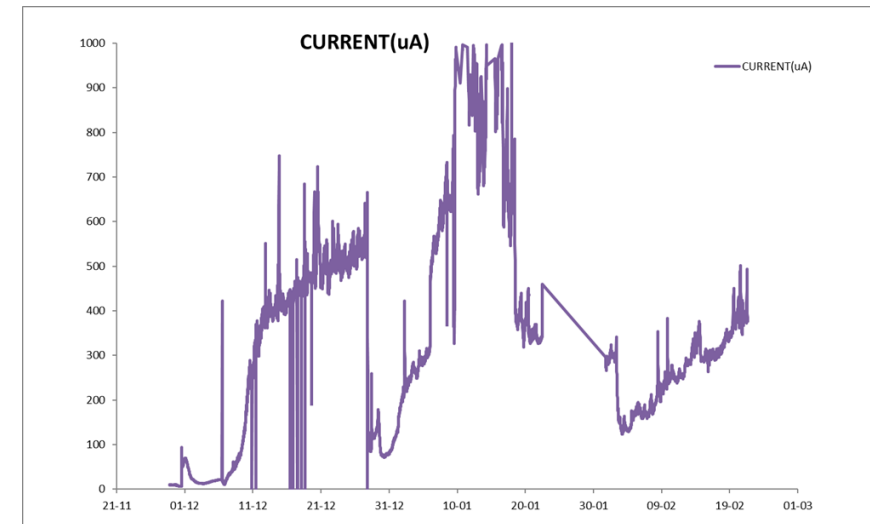
Galvanisk korrosions strøm - stål og messing

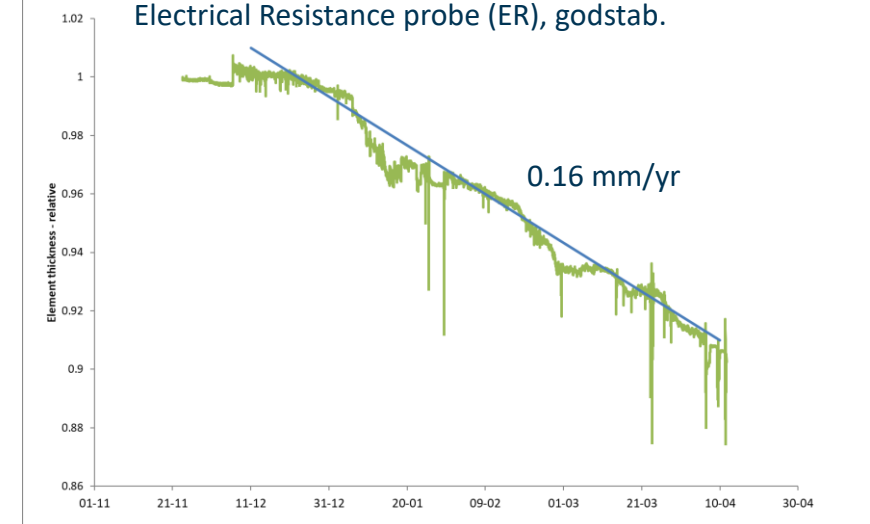
Electrical Resistance probe (ER), godstab.

Korrosionsmålinger, Sønderborg, 2017-2018

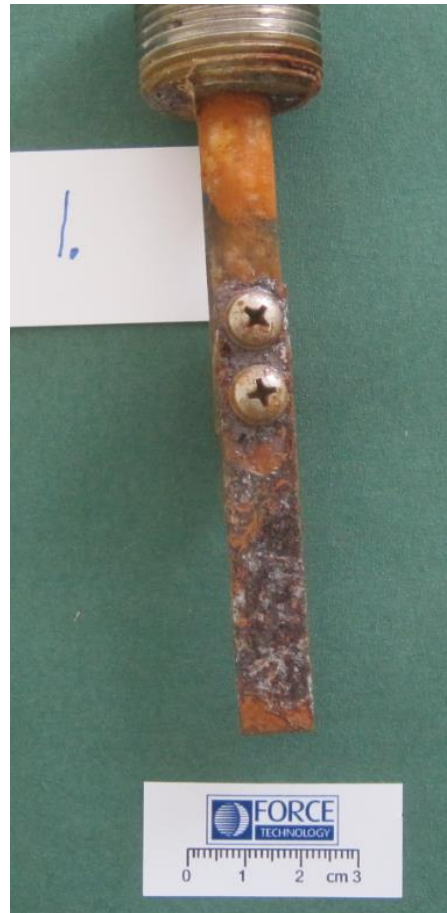
Korrosionsrater for væggtabskupper

Carbon stål

0,1-0,3 mm/år

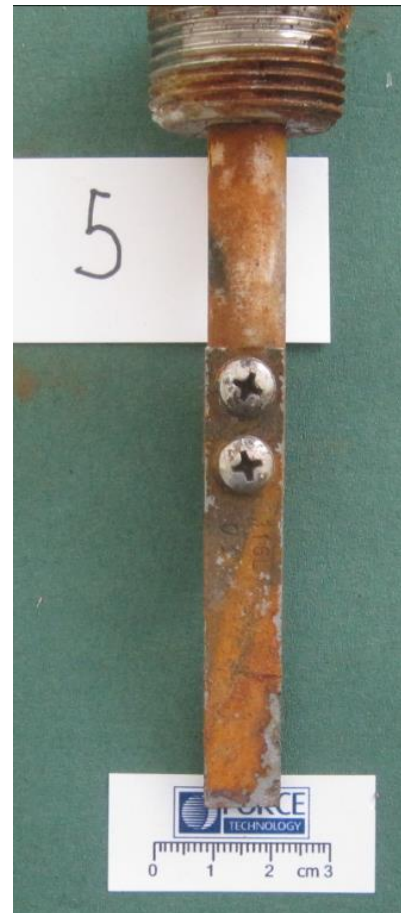
Rustfrit stål 316L

2 µm/år (mikropitting)

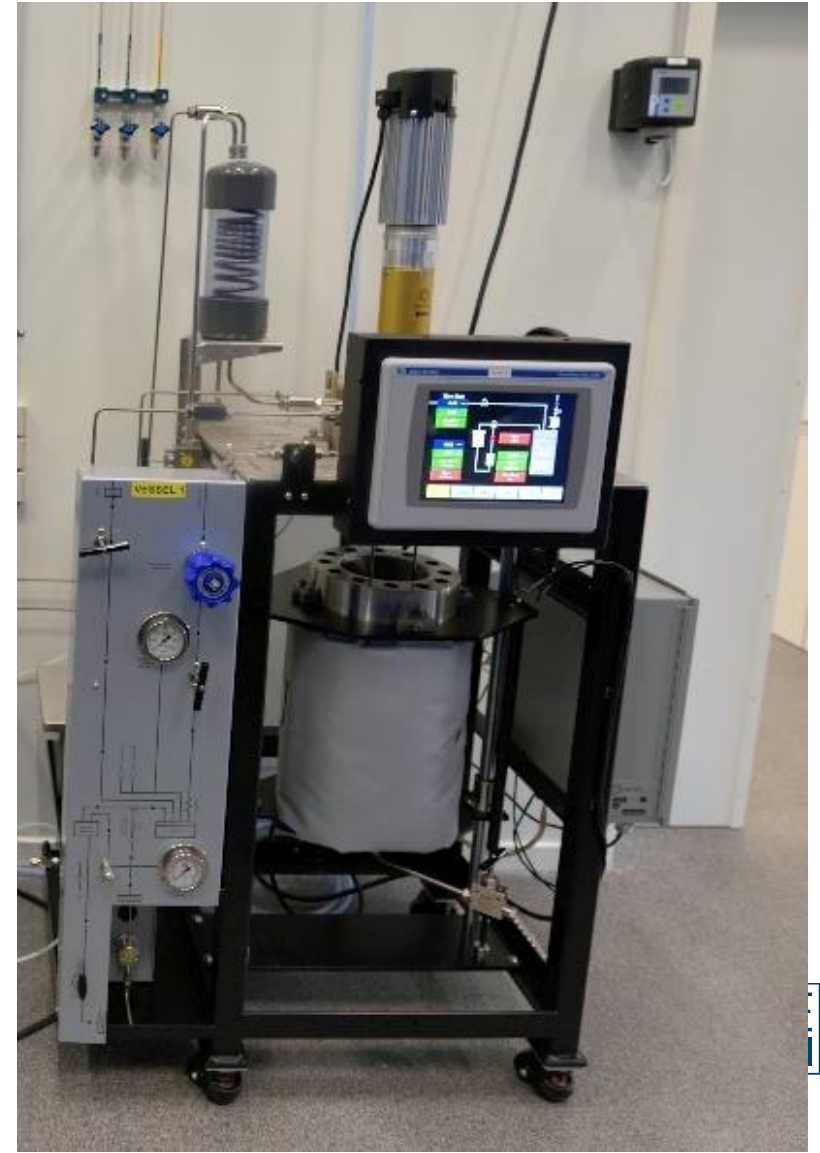
Parametriske test i autoklaver

- Effekten af ultra-lav iltindhold (ppb) på korrosion af stål i kunstige brine opløsninger

% (w/w)
NaCl	13.4
CaCl ₂ -6H ₂ O	12.1
MgCl ₂ -7H ₂ O	2.6
K ₂ SO ₄	0.3

Temperatur 20-70 °C

Tryk 1-70 bar

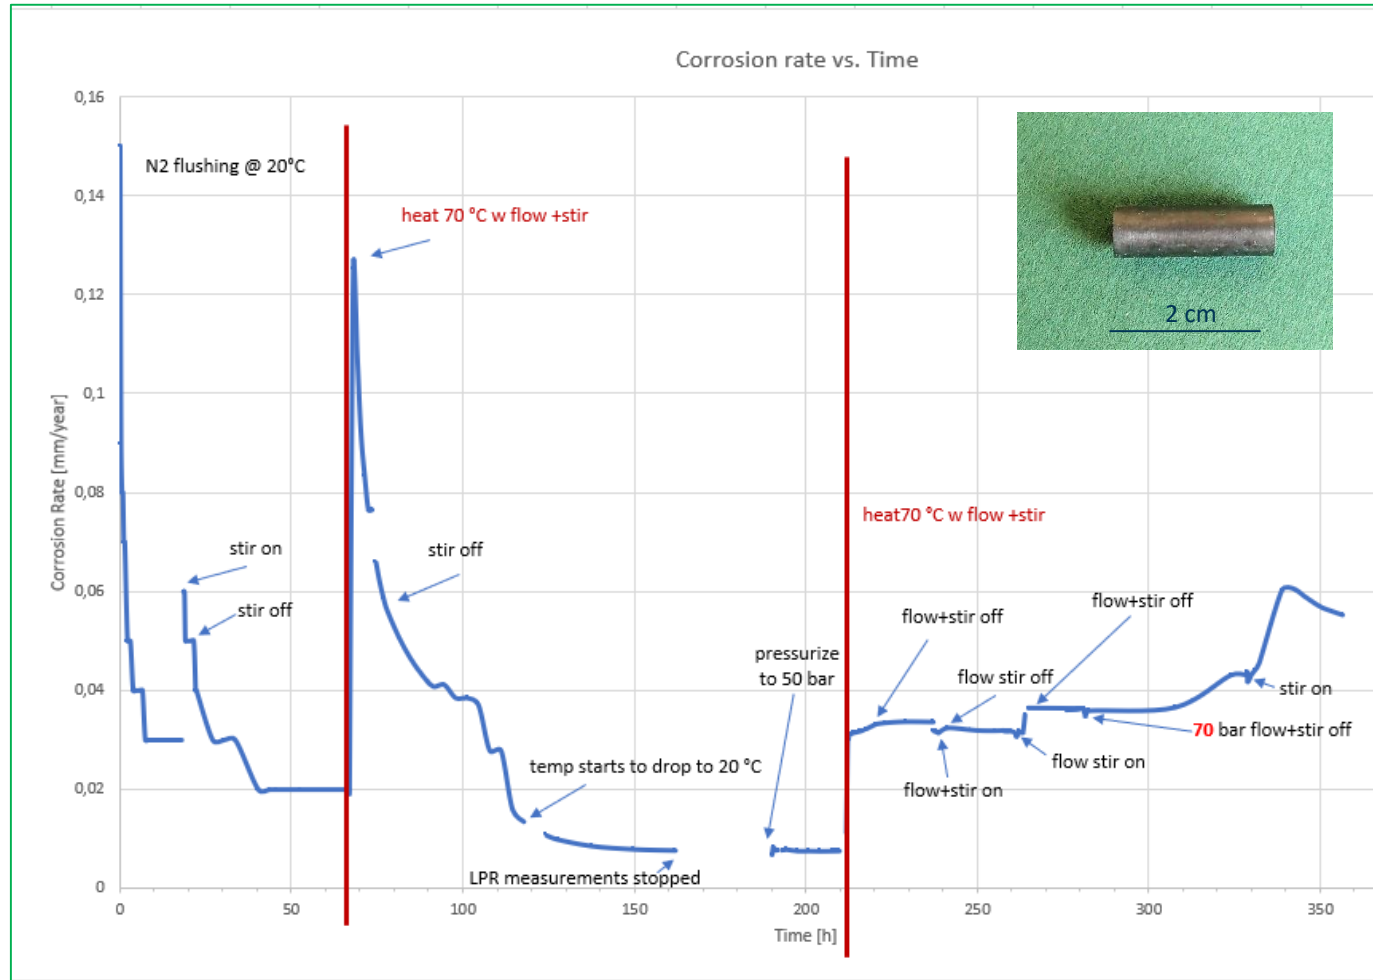
Korrosionsmålinger i simuleret brine – indledende resultater

Gas	Temp.	Pressure	Stir	Corrosion rate (mm/year)
Air	20 °C	1 bar	No	0.15
N2	20 °C	1 bar	No	0.01
N2	20 °C	50 bar	No	0.01
N2	70 °C	50 bar	No	0.03
N2	70 °C	70 bar	No	0.03
N2	70 °C	70 bar	Yes	0.06

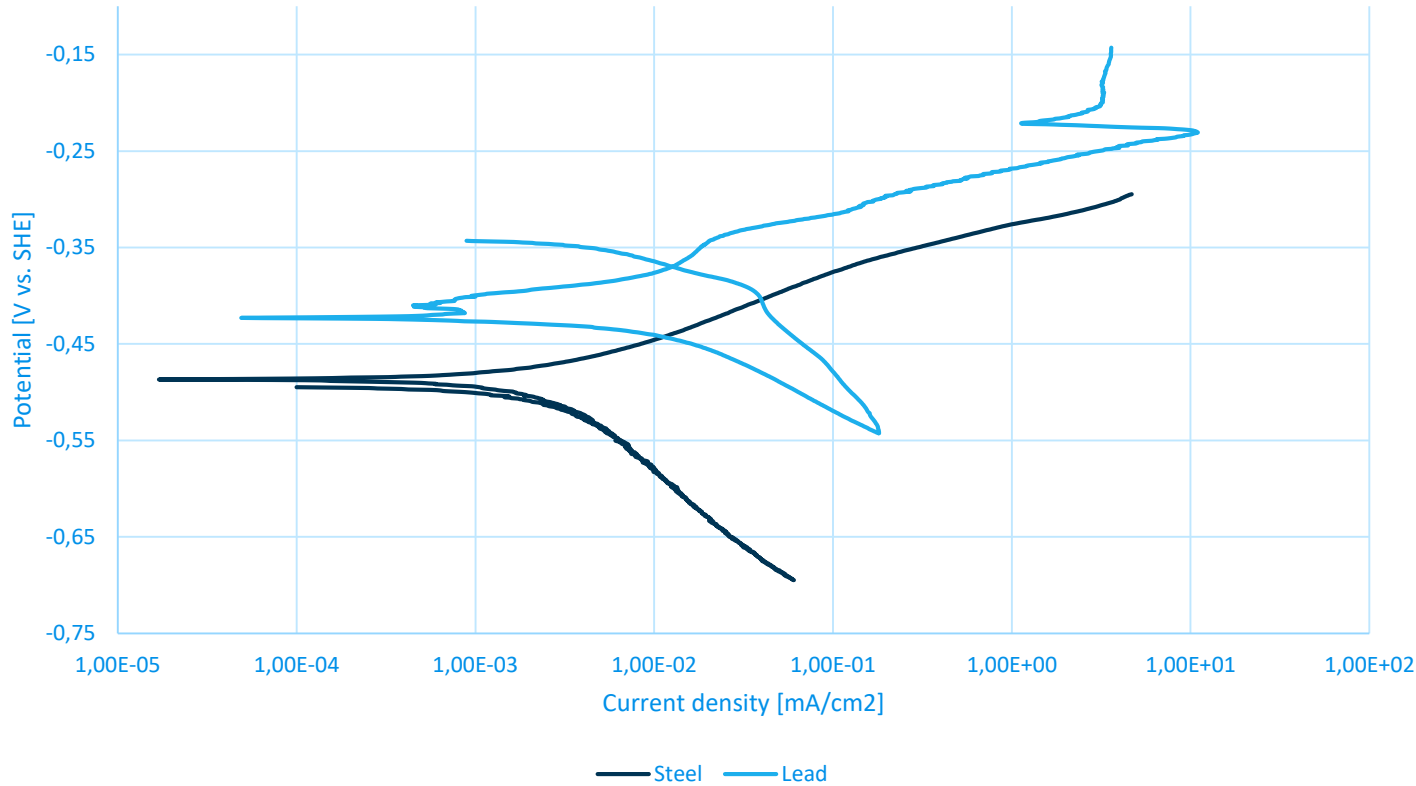
Cyclic polarization in simulated brine at 25 °C

Material	Temp.	Electrolyte	Gas purging (N2)	Stir	Corrosion rate (mm/year)
Steel	25 °C	Brine	Yes	Yes	0.023
Steel	70 °C	Brine	Yes	Yes	0.023
Lead	25 °C	Brine	Yes	Yes	0.088
Lead	70 °C	Brine	Yes	Yes	0.247
Steel	25 °C	Brine + 3.0 mg/l Pb	Yes	Yes	0.023
ZRA					
Steel-Steel	25 °C	Brine + 3.0 mg/l Pb	Yes	Yes	0.012
