Skadesundersøgelse af Lithium ion batterier

Trine Nybo Lomholt

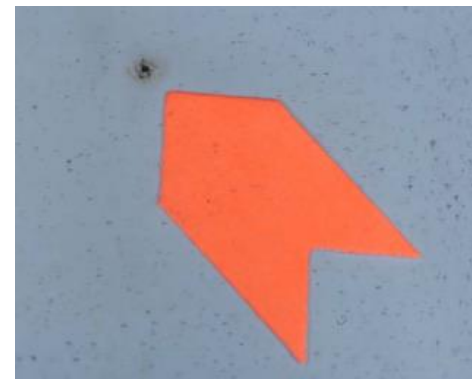
Spor efter lille kortslutning, hvilket har givet lille smeltet hul i separator.

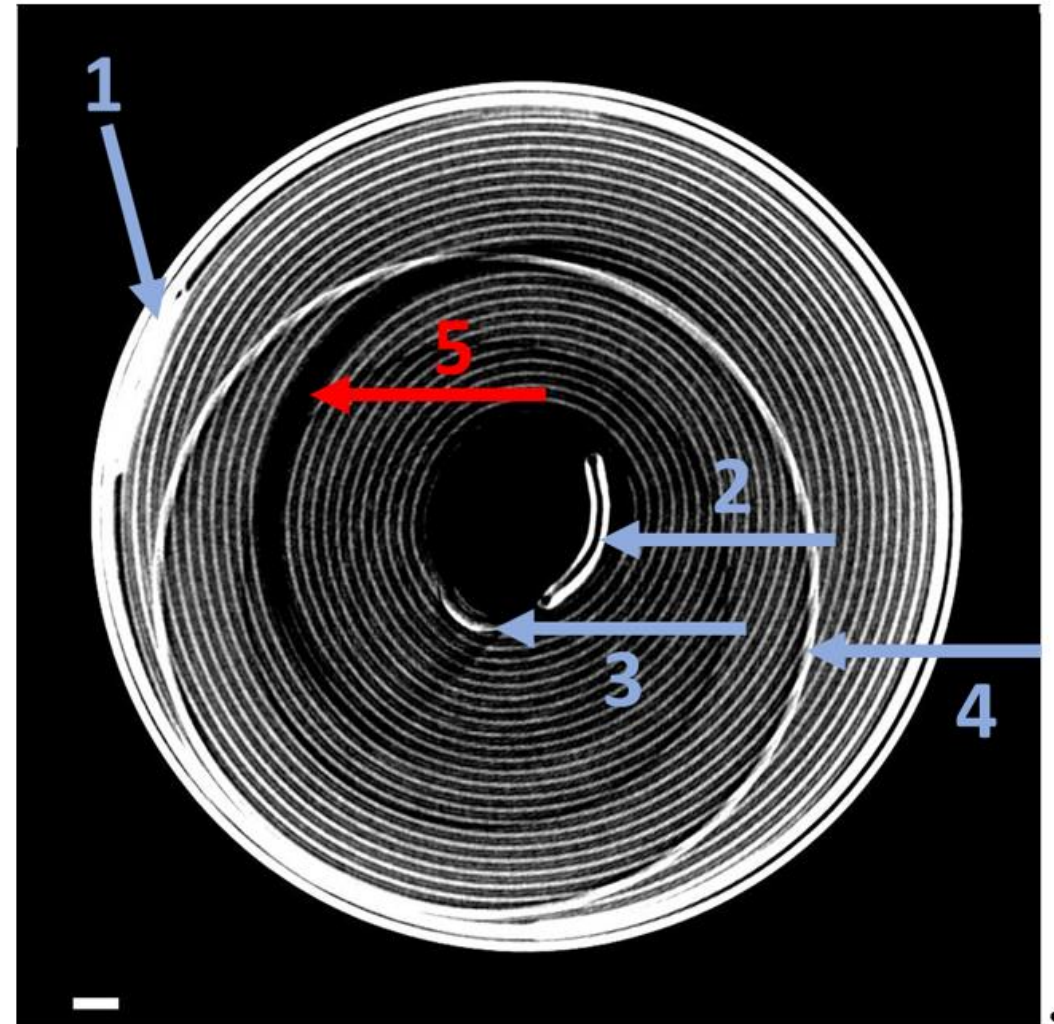
CT røntgen foto af Li ion batteri

1+2: Anode og katode ledere

3+4: Artefakter fra CT optagelse

5: Kan være defekt, skal undersøges nærmere

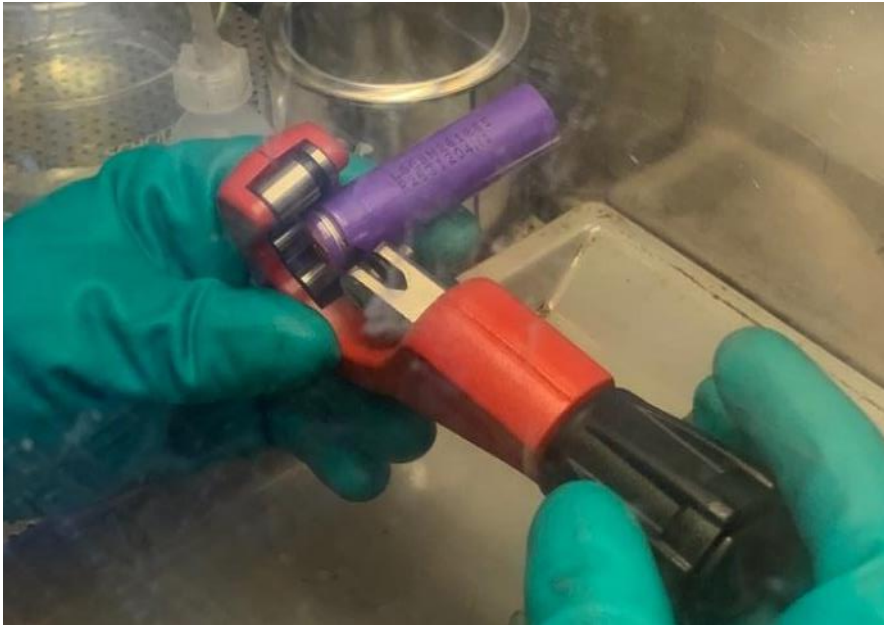
Rørskærer bruges til at skære det første runde snit

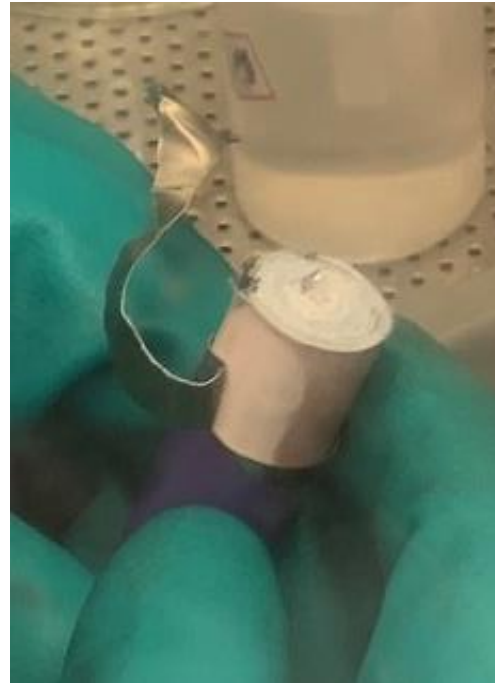
Foliet omkring batteriet skæres og vrides af
