Note om tandhjulsskader, del I

Sub case fatigue/Case crushing

Curt Christensen og Henrik Bang

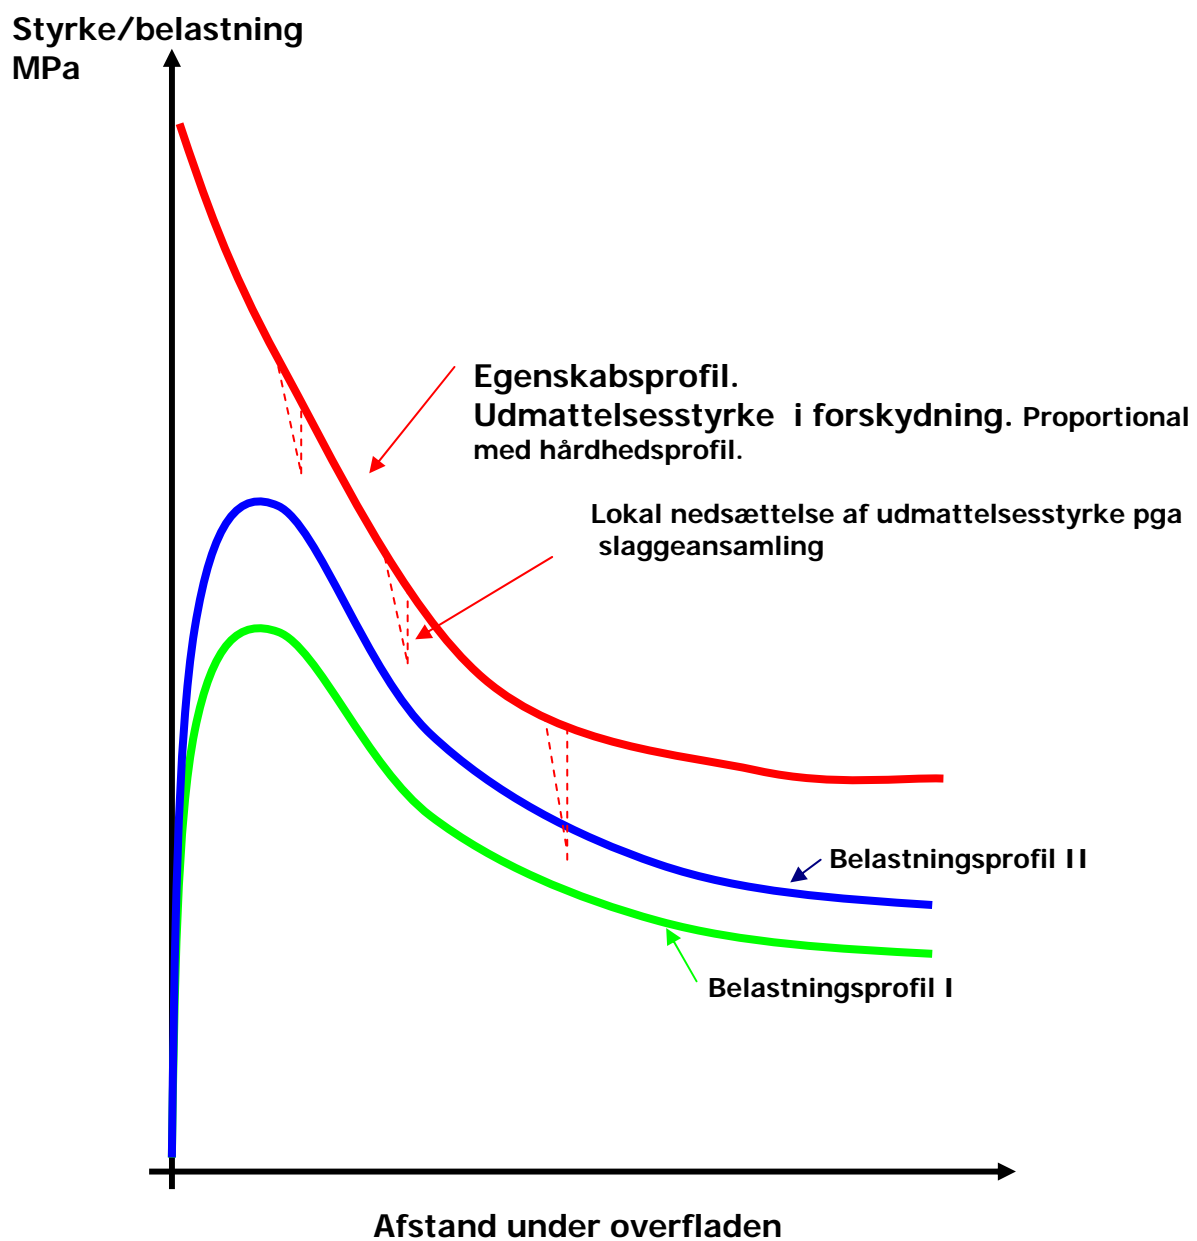
lokal variation i udmattelsesstyrke for eksempel pga. tilstedeværelse af ikke-metalliske indeslutninger i materialet. Hvis gearbelastningen fører til for høje hertzske forskydninger som repræsenteret af den blå kurve (eller hvis de lokalt forekommende slaggeansamlinger medfører større tab af udmattelsesstyrke) kan der opstå udmattelsesrevner startende fra slaggeansamlingerne.

Figur 1: Skematisk fremstilling af udmattelsesstyrke igennem hærdezone.
